コンクリートポンプにおける労働災害防止に関して

コンクリートポンプ車のブーム破損による労働災害の防止の一層の徹底について

ブーム付きコンクリートポンプ車のブーム破損災害

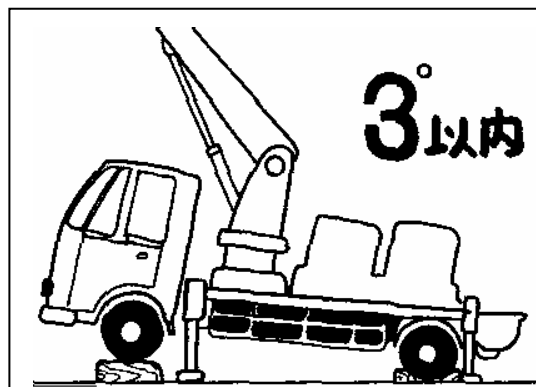
(1)コンクリートポンプ車の設置に関して

しっかりとした固い地盤にて、アウトリガを最大に張り出し、車体を前後左右とも水平状態になるように設置してください。

やむを得ず、前後あるいは左右に傾けて設置する場合は車体の傾斜角度は 3° 以内にしてください。又、前輪が浮く場合は前輪の下に受け木を設置してください。

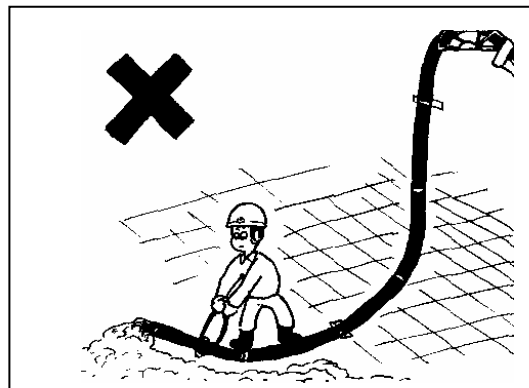
1. 先端ホースの長さ

規定の長さ以上の先端ホースを使用しますと、打設時にブームが大きく揺れるなど安定性が悪化し、ポンプ車が転倒あるいはブームが変形する恐れもあります。

又、ブームの振幅が60cmを超える場合は吐出量を下げ、振幅が60cm未満になるようにしてください。

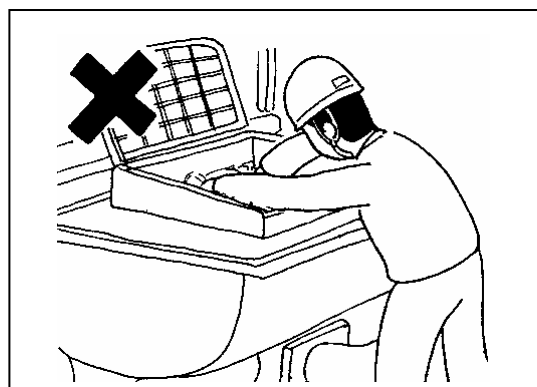
(3)ホップスクリーン(網)に関して

圧送作業中はいかなる場合でも絶対スクリーン(網)を外さないでください。もし異物(大きな石・コンクリートの塊)が、かくはん部にひっかかっているのを発見したら、直ちにかくはんを停止して異物を取り除いてください。

昨年、圧送業者あるいは現場作業員がホツパのかくはん部に巻き込まれる死亡事故、人身事故が数件起きております。

圧送作業あるいは洗浄作業におけるホツパでの作業は、必ずかくはんを停止し、かくはんレバーは中立位置で中立ロックがかかっているか十分に確認をして、作業を行ってください。

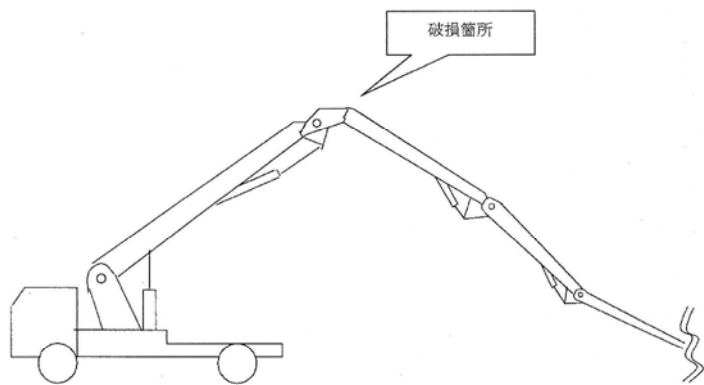
图 破損箇所

建築工事現場における耐震基礎部分のコンクリート打設作業において、ブーム付きコンクリートポンプ車で生コンクリートの圧送作業を行っていたところ、コンクリートポンプ車のブームが第2ブームのブーム受け付近で折れ(図)、落下したブーム先端部分がコンクリートならし作業等を行っていた作業者に当たった。

過去に、ブームに過度の延長ホースを追加して作業したため過負荷がかかり、ブームに微小な変形が発生し、その後の使用中の負荷によりこれが拡大し、災害発生時の作業により破損に至ったものと推定される。

- 1 現在使用されているコンクリートポンプ車について、販売ルート等を通じ使用事業場に対して、ブームのき裂・変形の有無を調べ、異常を認めたときは補修等の措置を早急に講ずる必要のあることを文書により情報提供すること。
- 2 コンクリートポンプ車の使用に際しては、次の事項が遵守されるよう、取扱説明書に明示する等により、譲渡先等に対し情報提供を行うこと。
 - (1) コンクリートポンプ車を用いて作業を行うときは、労働安全衛生規則第163条に基づき、当該コンクリートポンプ車についてその構造上定められた安定度、最大使用荷重、ブーム先端ホース長等を守ること。
 - (2) 労働安全衛生規則第167条に基づく定期自主検査及び同規則第169条の2に基づく特定自主検査を確実に実施すること。
 - (3) 上記(2)の検査の際には、車両系建設機械の定期自主検査指針（平成3年自主検
